ANEXO II

LAUDO DE VISTORIA DE ENGENHARIA, ACESSIBILIDADE E CONFORTO

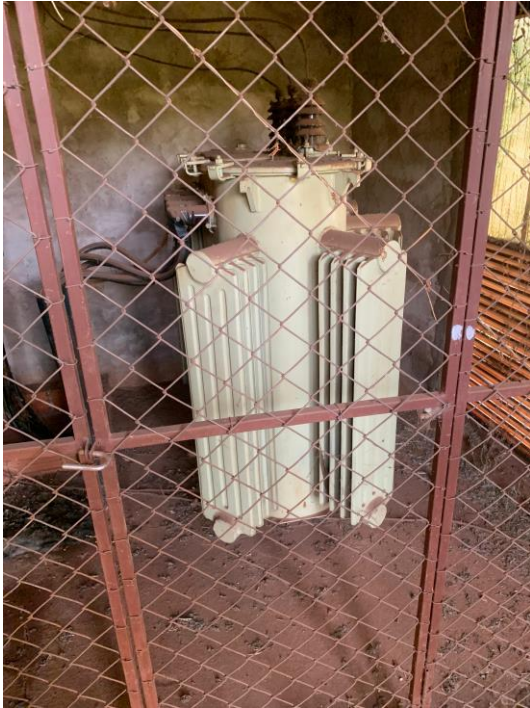
Transformador a óleo, visualmente sem presença de vazamento.
Não foi possível observar o nível do óleo e realizar teste de rigidez do óleo isolante.

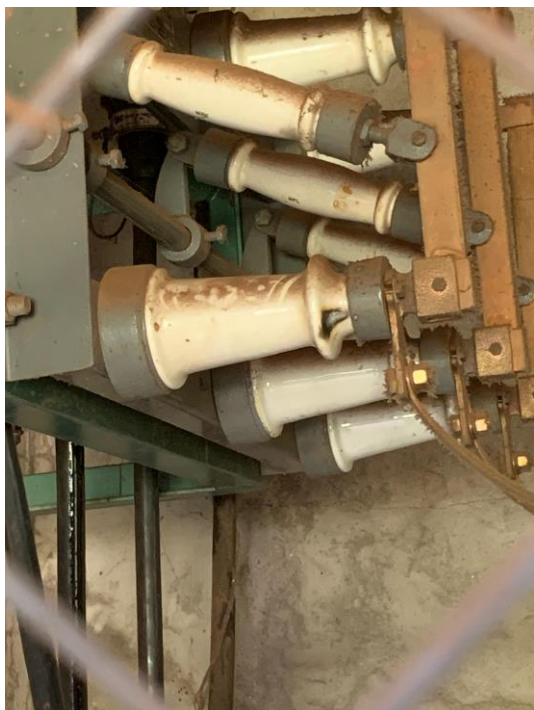
- ☐ Não aplicável
- ☐ Não existe
- ☒ **Insatisfatório**
- ☐ Satisfatório

Limpeza dos equipamentos e reaperto das conexões.
Substituição de isolador com marcas de danos elétricos.

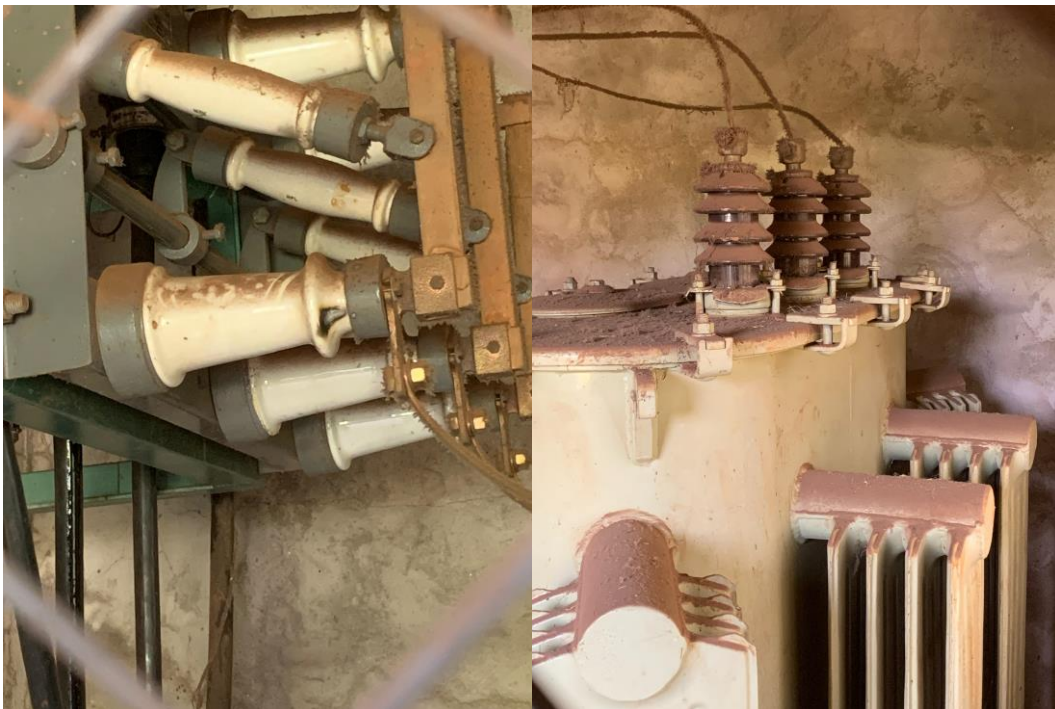
- ☐ Mínimo
- ☒ **Médio**
- ☐ Crítico

Realizar limpeza completa do cubículo.

Substituir equipamentos danificados (isolador com sinais de dano elétrico).

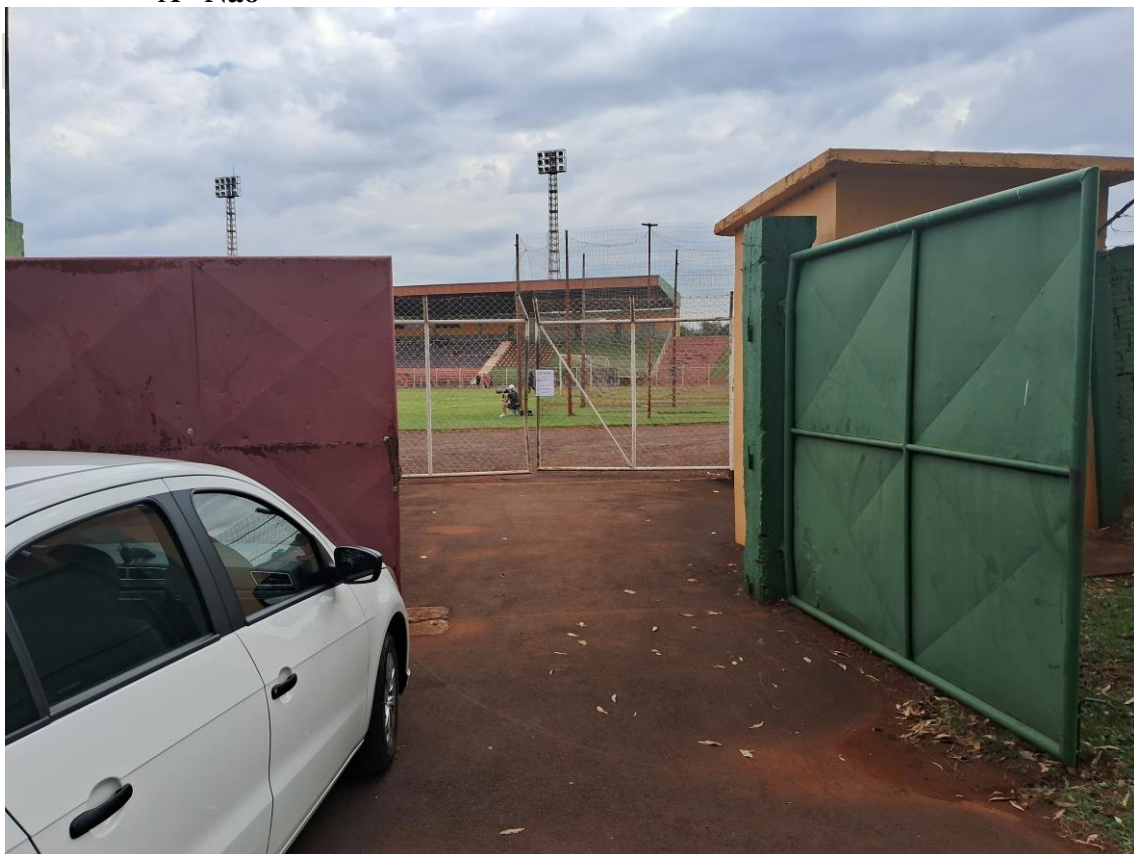
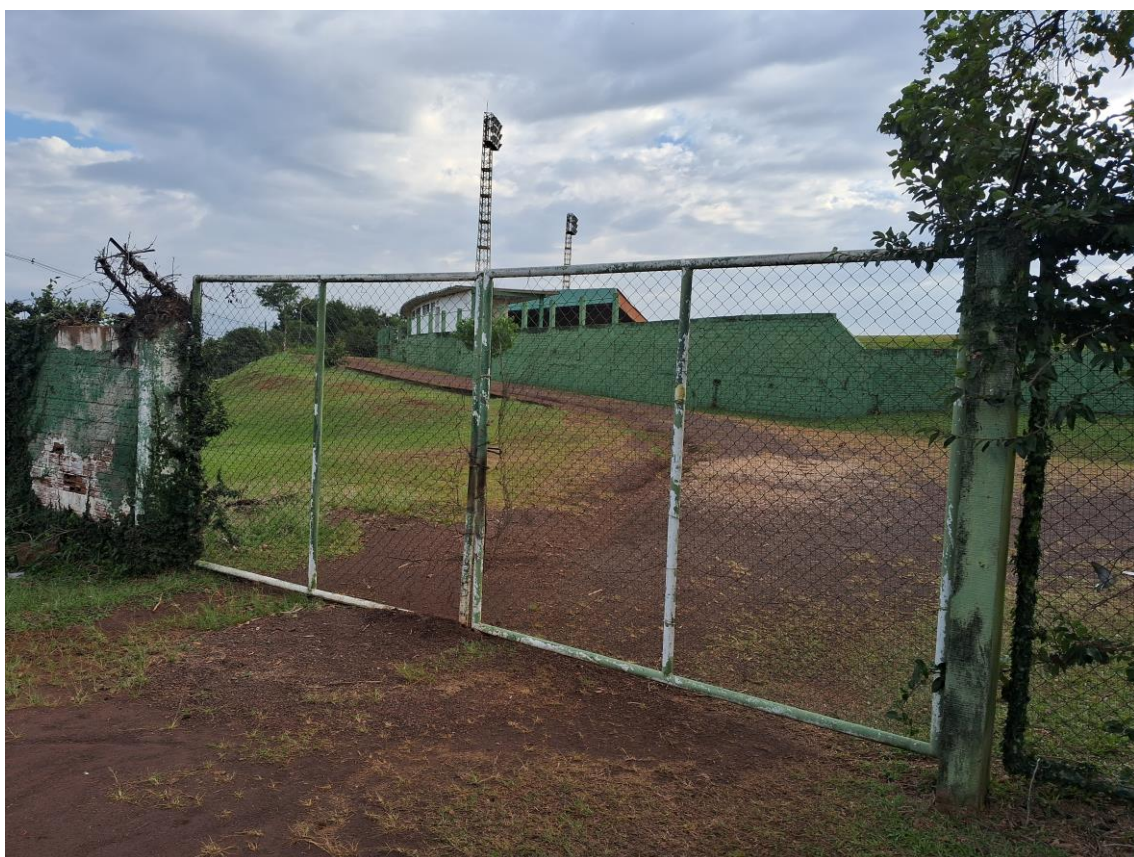
10.1.8.2 ☐ Há anomalias no acesso da ambulância?
☒ Sim
☐ Não
